## RELATÓRIO TÉCNICO – CRECHE SEMENTINHA

**SERVIÇO: ELABORAÇÃO DE LAUDO.**

**LOCAL: TRAVESSA ANTÔNIO DE ALMEIDA- BAIRRO CENTRO, MUNICÍPIO DE MEDICILÂNDIA – ESTADO DO PARÁ, CEP 68.145000.**

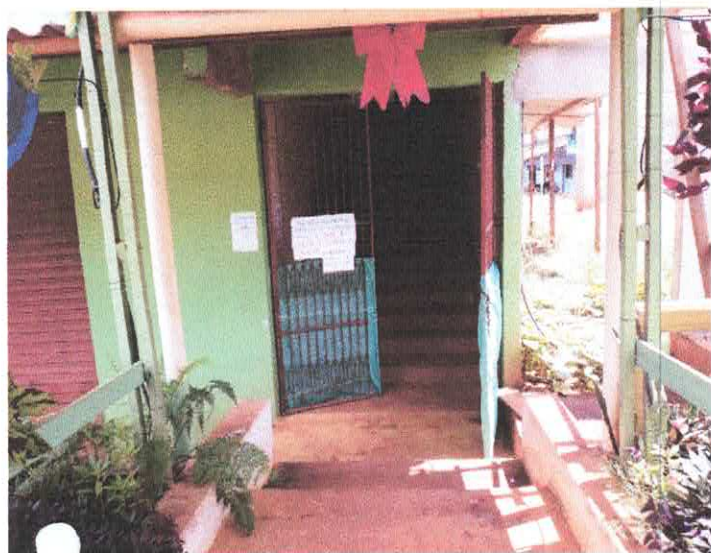
- **O acesso principal não possui acessibilidade;**
- **Os banheiros não possuem estrutura para atender pessoas portadoras de Necessidades Especiais - PNE.**

**Figura 1:** Acesso principal. Fonte: Joás Gomes

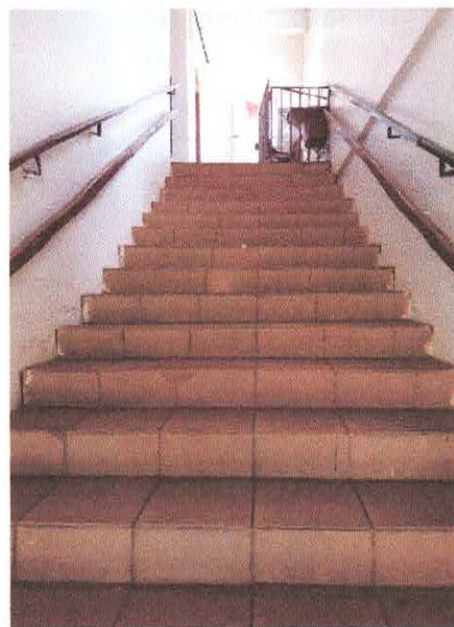
**Figura 2:** Acesso principal. Fonte: Joás Gomes
