RELATÓRIO TÉCNICO – CRECHE SEMENTINHA

SERVIÇO: ELABORAÇÃO DE LAUDO.

LOCAL: TRAVESSA ANTÔNIO DE ALMEIDA- BAIRRO CENTRO, MUNICÍPIO DE MEDICILÂNDIA – ESTADO DO PARÁ, CEP 68.145000.

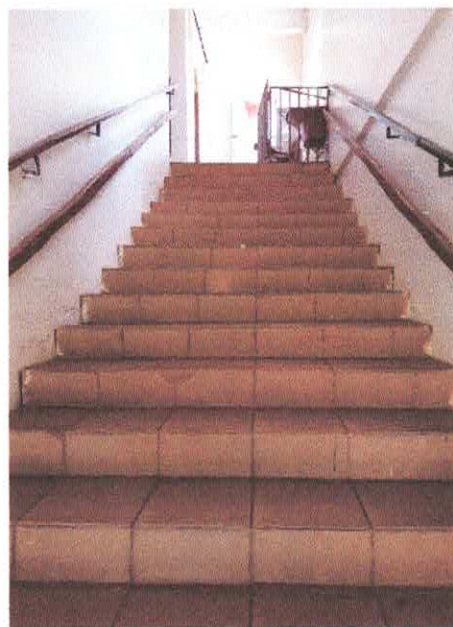
- **O acesso principal não possui acessibilidade;**
- **Os banheiros não possuem estrutura para atender pessoas portadoras de Necessidades Especiais - PNE.**

Figura 2: Acesso principal. Fonte: Joás Gomes
